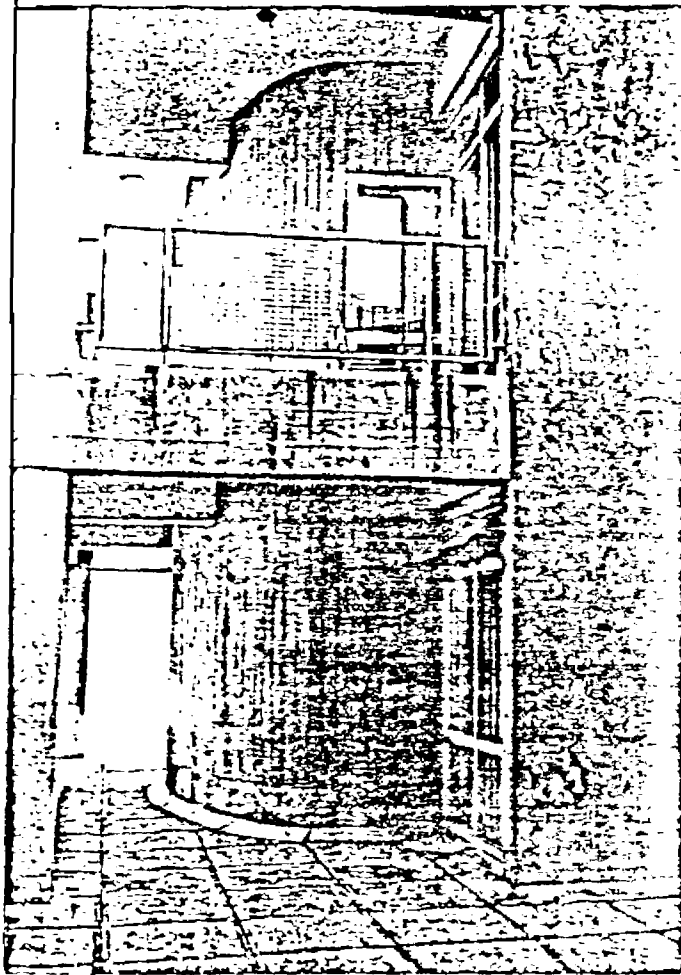
Foto N°29 PANTALLA DE CONCRETO EN SECTOR DE AULAS

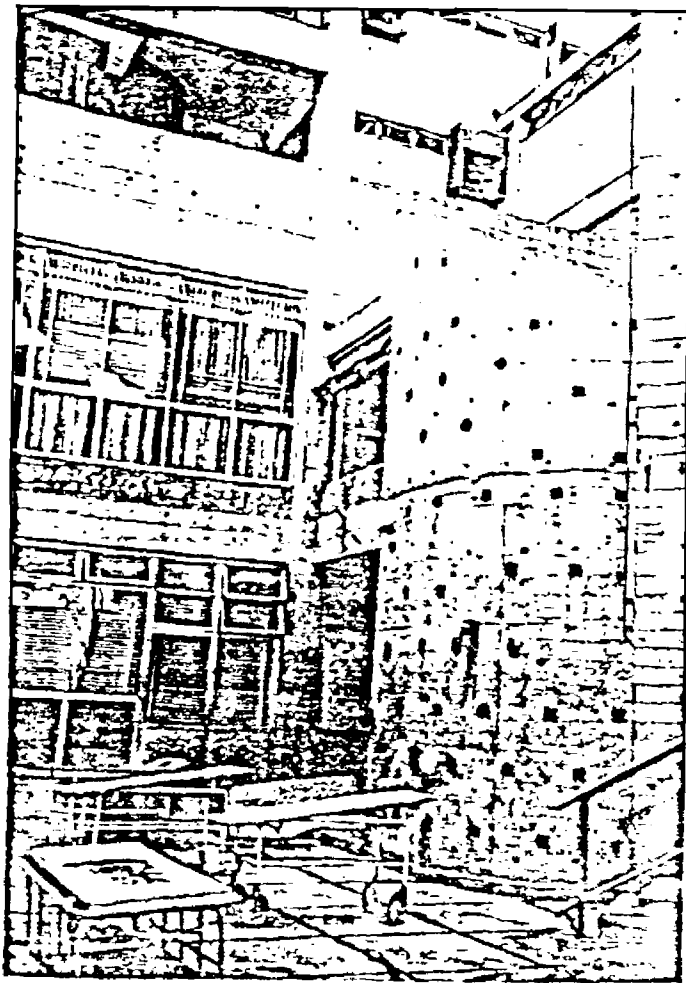
Foto N°30 ESTRUCTURA DE LA ESCALERA DE CARACOL

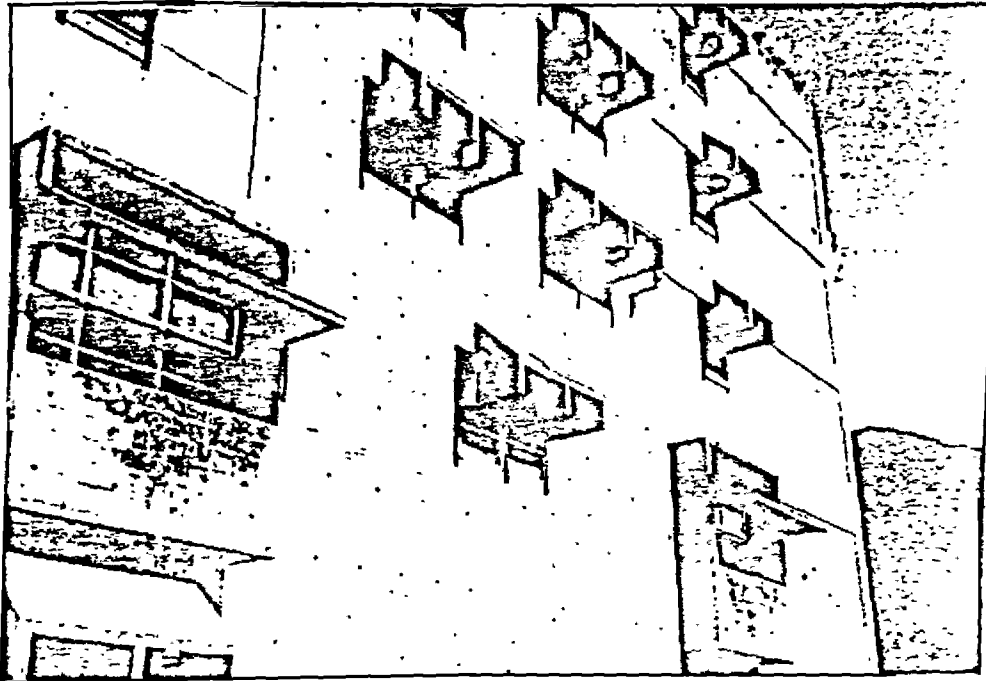
Foto N°31 ELEMENTOS NO ESTRUCTURALES EN CUERPO A

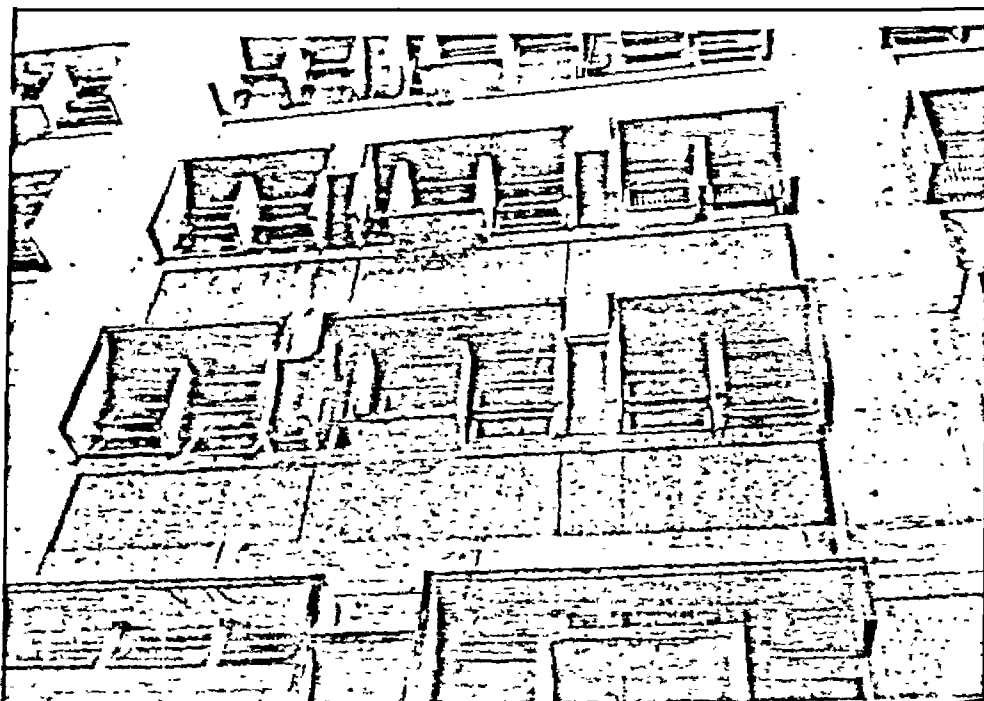
FOTO N°32 ELEMENTOS NO ESTRUCTURALES EN CUERPO A

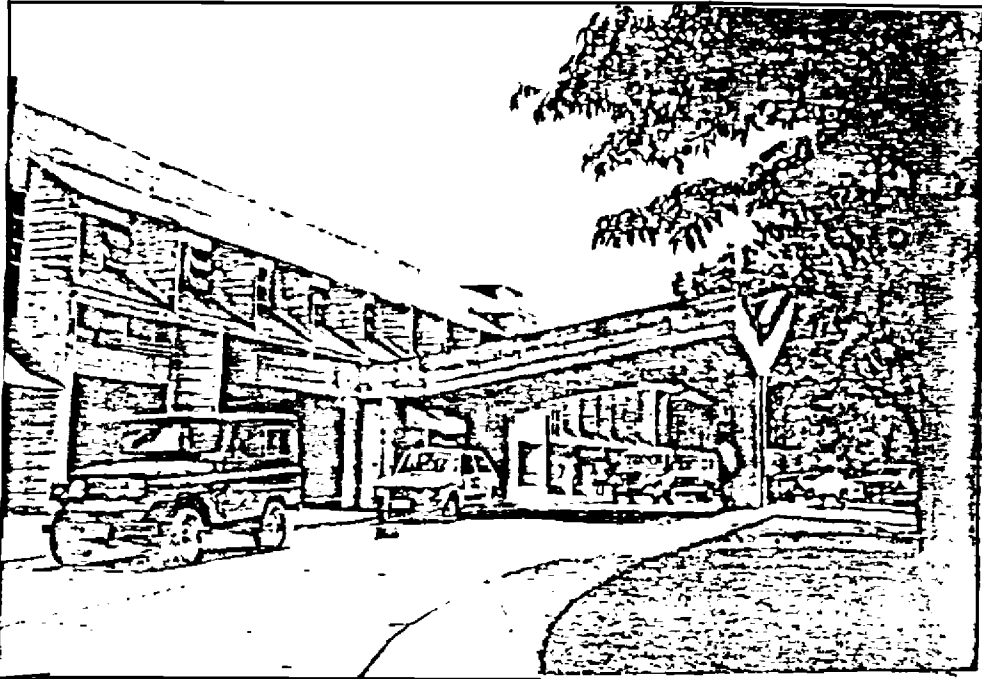
Foto N°33 ELEMENTOS NO ESTRUCTURALES EN FACHADA PRINCIPAL

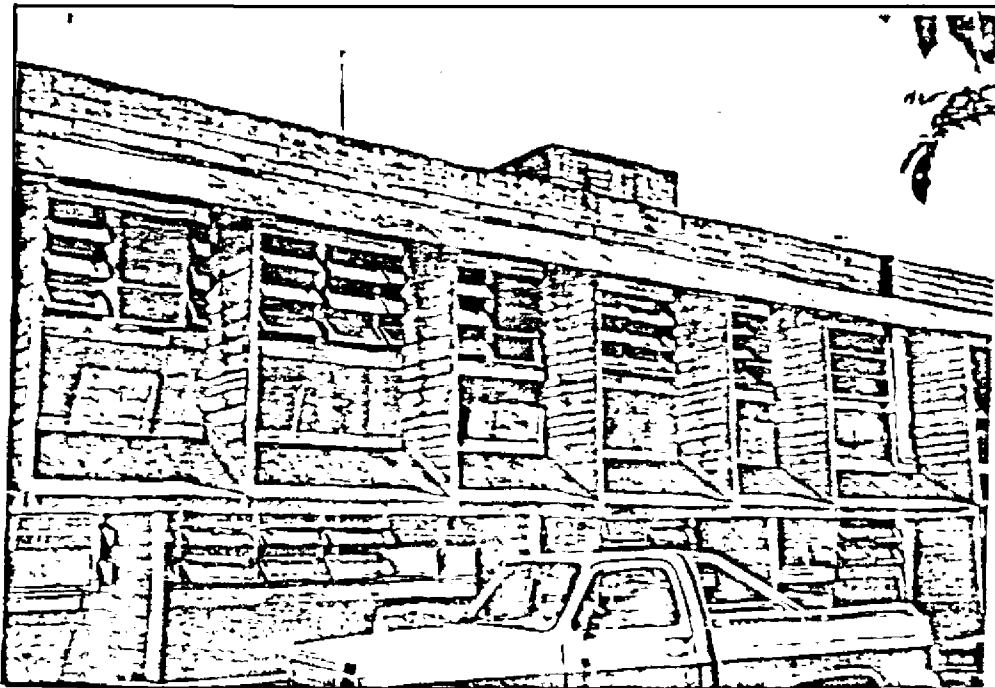
Foto N°34 ELEMENTOS NO ESTRUCTURALES EN FACHADA PRINCIPAL

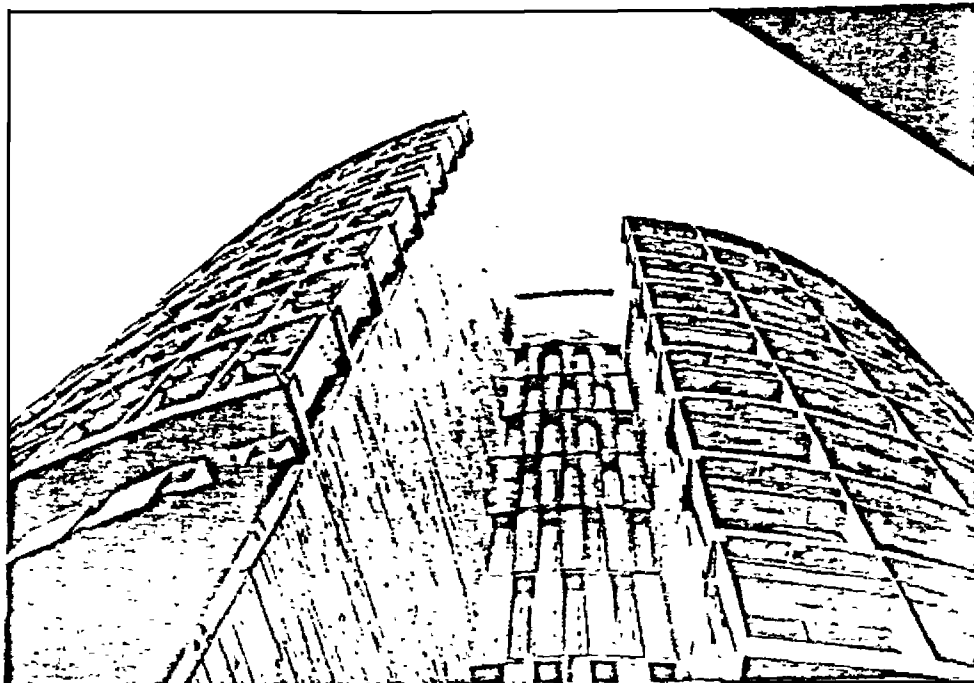
Foto N°35 ELEMENTOS NO ESTRUCTURALES EN FACHADAS DE LA TORRE

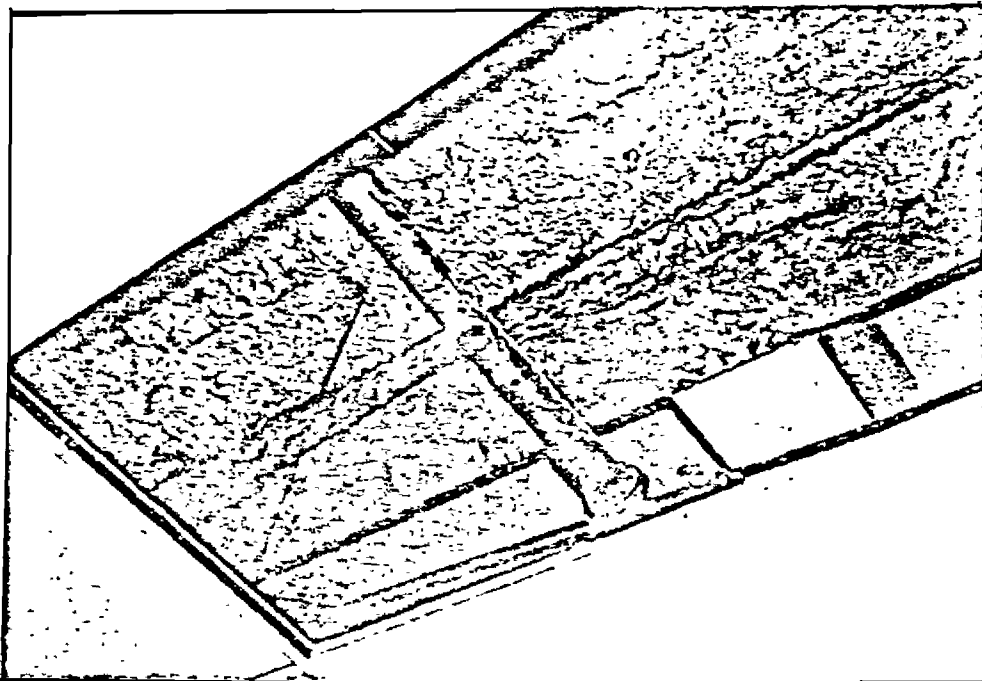
Foto N°40 DETERIORO EN JUNTA DE CONSTRUCCION
(EJE 4; NIVEL EMERGENCIA)

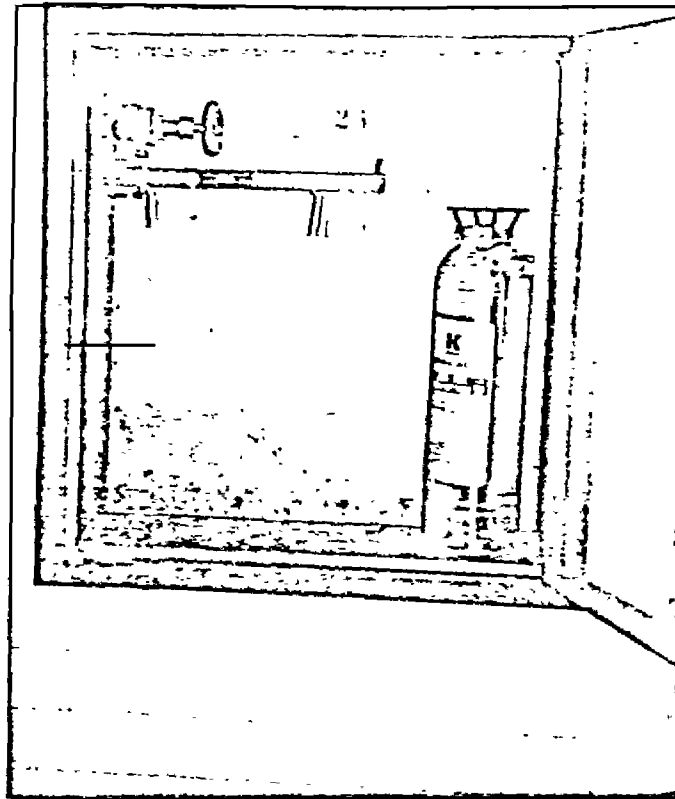
Foto N°43 EQUIPO PARA EXTINCION DE INCENDIOS (INCOMPLETO)

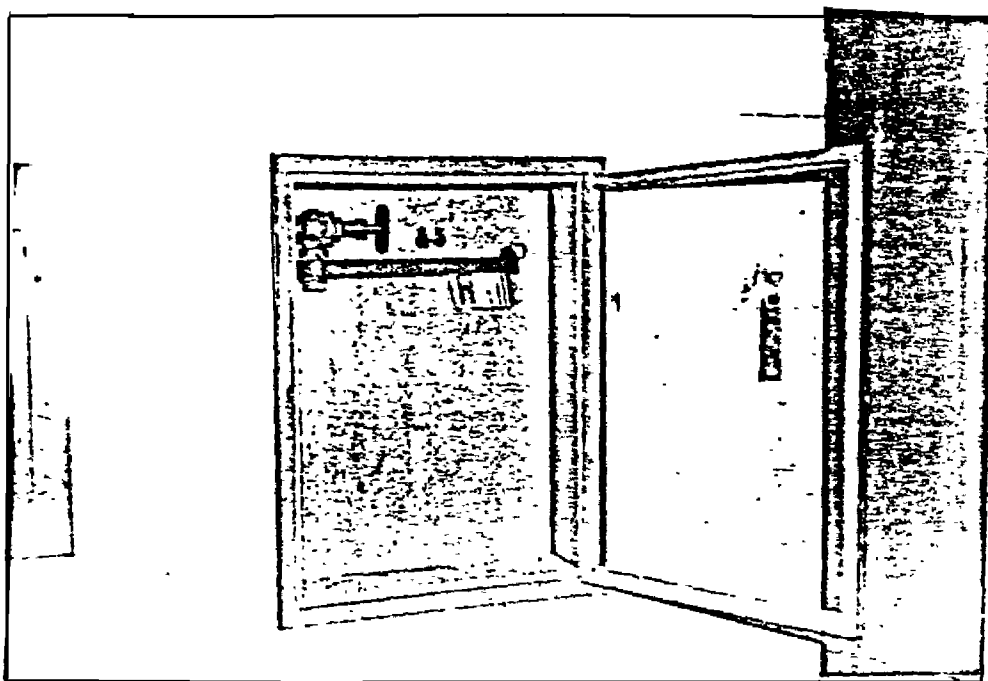
Foto N°44 EQUIPO PARA EXTINCION DE INCENDIOS
(INCOMPLETO)

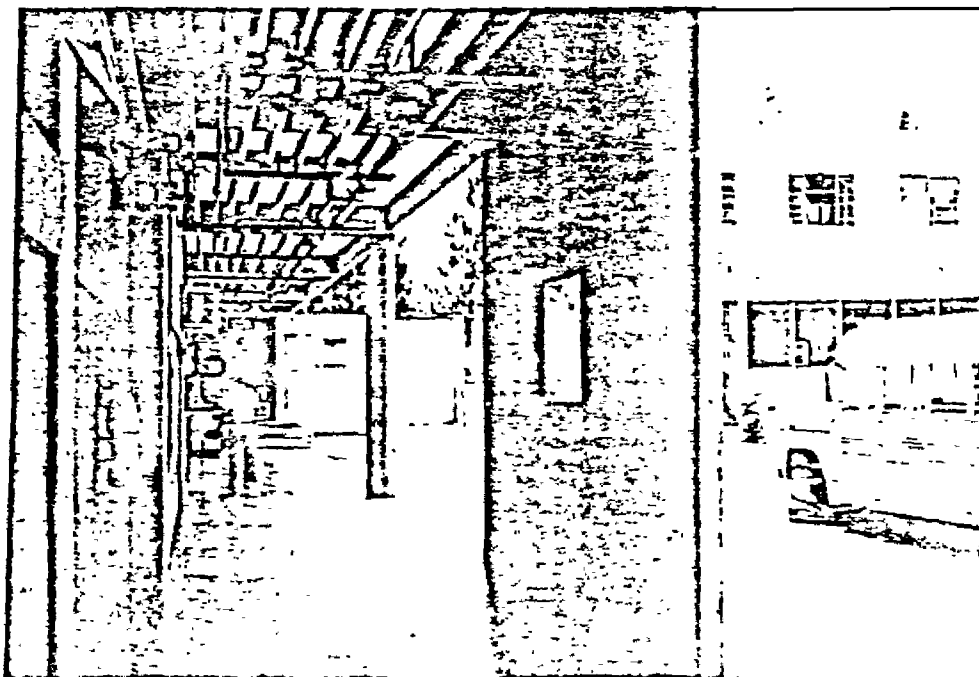
Foto N°45 FANTALLAS DE APOYO DE LOS VOLADOS EN EL
CUERPO A1

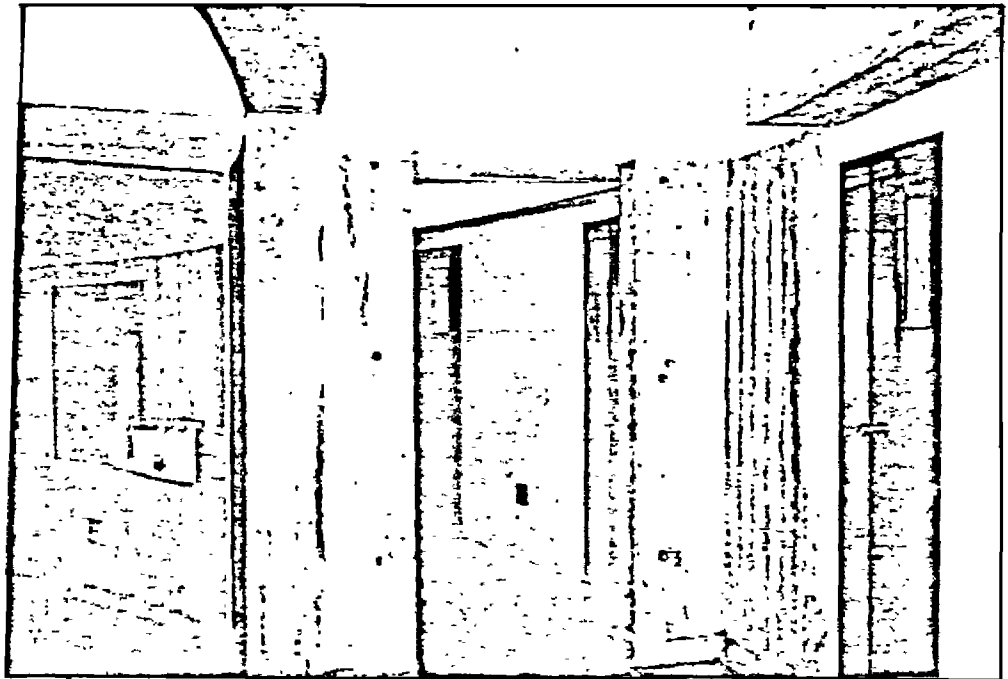
Foto N°47 COLUMNA DE LA TORRE CON ABERTURA

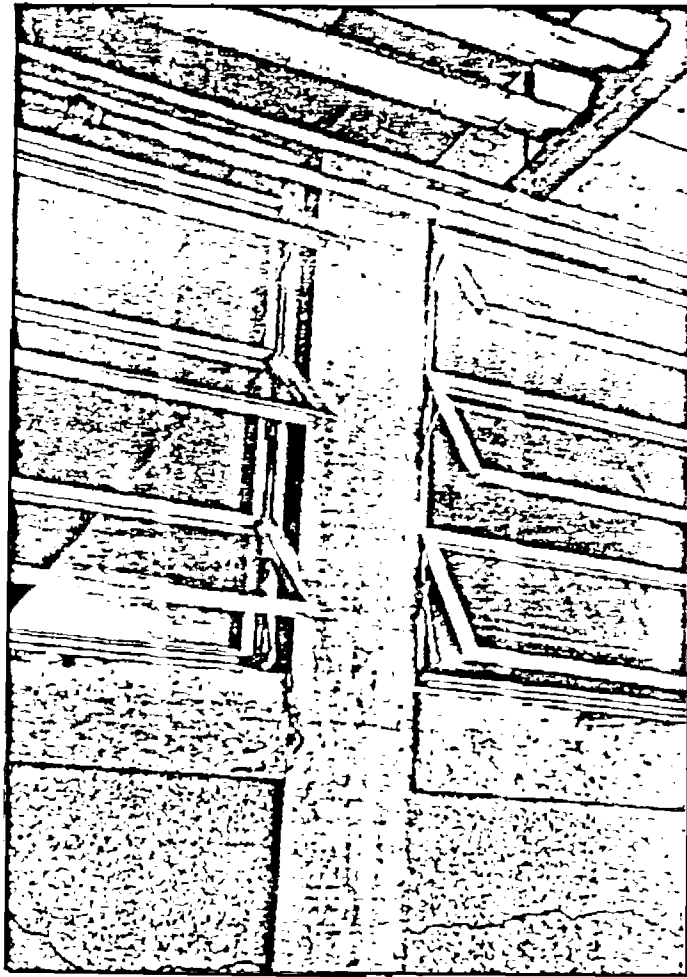
Foto N°50 DETALLE DE COLUMNA CORTA (CUERPO A1)

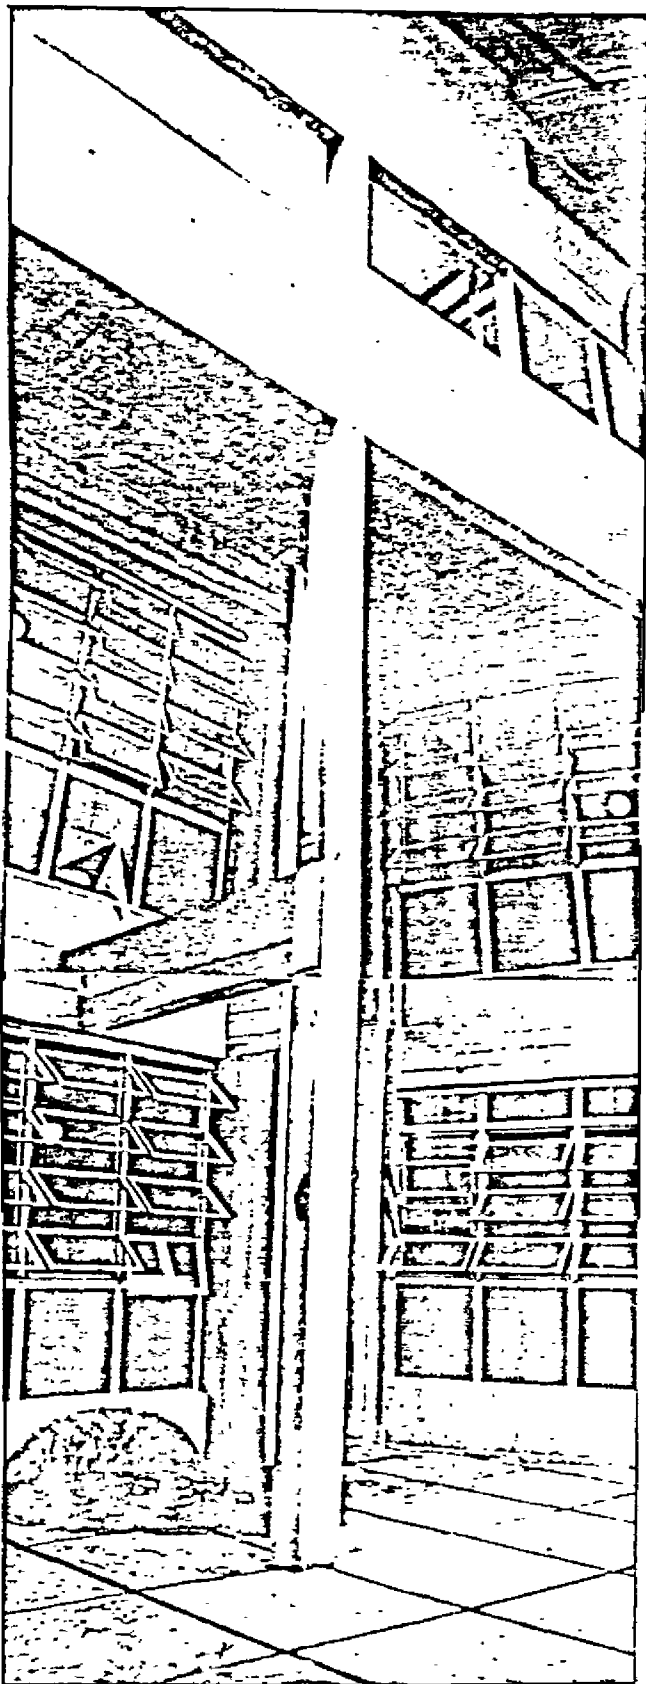
Foto N°51 COLUMNAS ESBELTA Y CORTA
EN EL CUERPO B2
