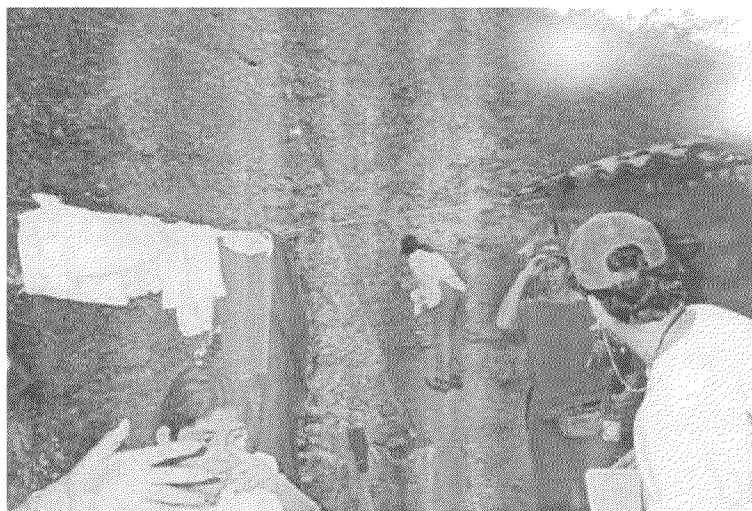
**Derrumbe en el Barrio El Progreso** en la cabecera municipal de El Jícaro: Las casas en el barrio fueron construidas al pie y en los alrededores del cerro, pero sin ningún asesoramiento, generando una serie de taludes casi verticales cuya composición litológica son rocas metamórficas esquistosas un poco alteradas a material arcilloso por donde se filtra el agua de las escorrentías superficiales provocando inestabilidad de las mismas. Aproximadamente 20 casas se encuentran en riesgo por derrumbes de pequeñas magnitudes. Se evalúa como un derrumbe de peligro bajo, riesgo alto y vulnerabilidad media.

*Corte de talud casi vertical en el Barrio El Progreso*

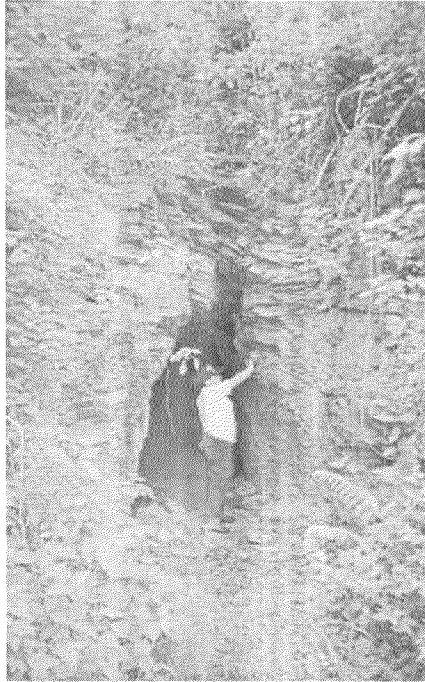
**Hundimiento de tierra en el Cerro San Albino (597237E; 1513741N):** estos hundimientos han sido provocados por la explotación minera donde se pudo observar que el adomado de los túneles es de madera, la cual con el tiempo, se ha descompuesto (podrido) y no resiste el peso de la

columna litoestratigráfica. Estos hundimientos se encuentran alineados por lo que se cree que tienen la misma dirección de los túneles. Peligro, riesgo y vulnerabilidad bajo.

*Túnel de acceso a la Mina San Albino*

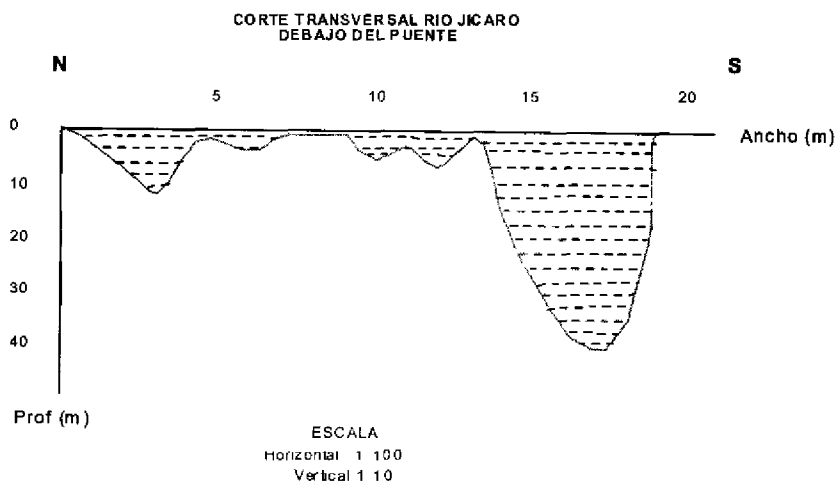
Figura No. 1 – Corte transversal del río El Jicaró

Se realizó un corte transversal en el río El Jicaró, tomando como punto de control debajo del puente (Fig No. 1). Correlacionando el ancho del río (20 m) y la altura del puente (40 m) con el régimen meteorológico del municipio (precipitaciones bajas), este punto de control demanda un área de inundación de 800 m<sup>2</sup>.
