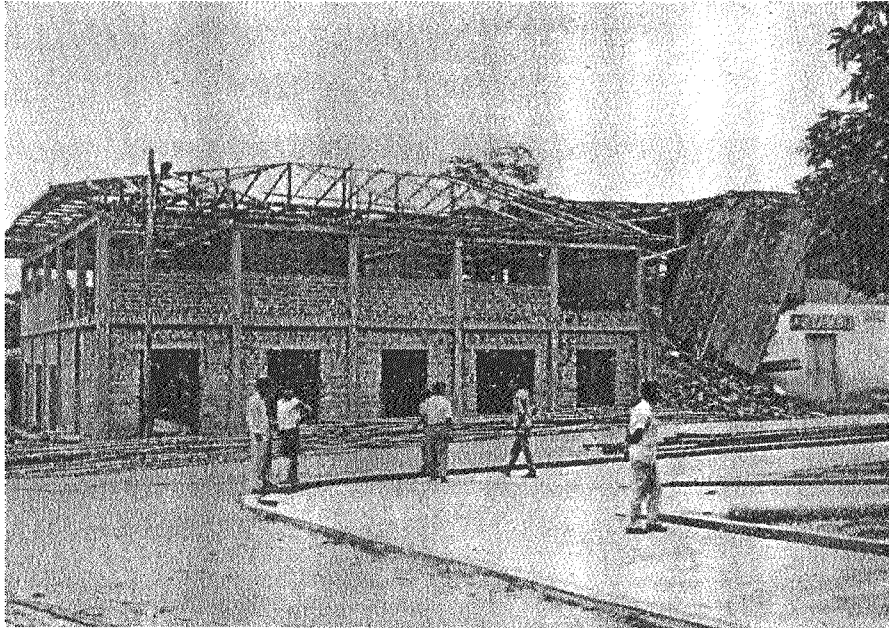
Foto 12
Vivienda de concreto
armado en construcción
(Soritor)

*Reinforced concrete
buildings (Soritor)*

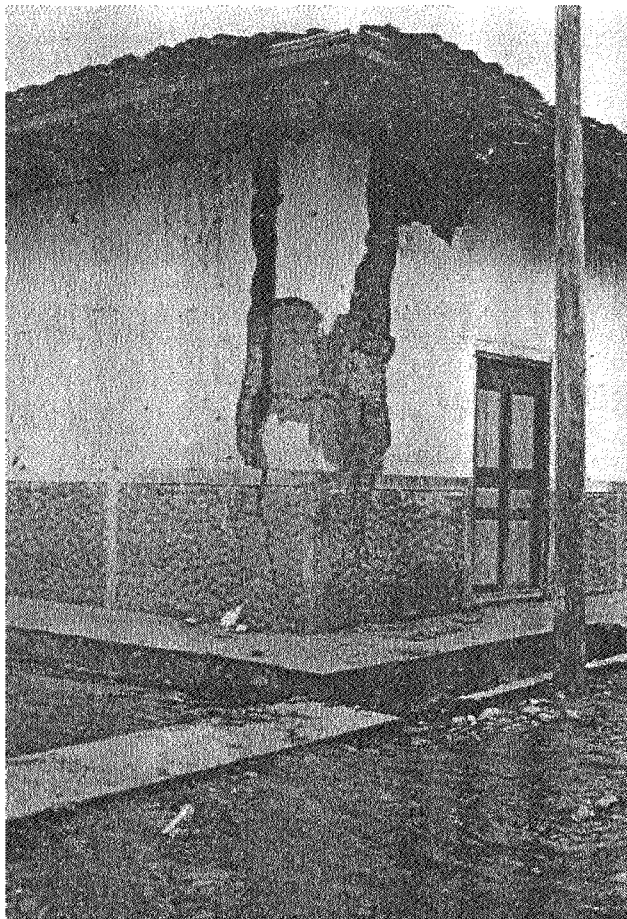
Foto 13
Vivienda de tapial, con
agrietamiento en esquina

*Tapial building corner
failure*
