OTROS ACCIDENTES Y/O DESASTRES CON FUENTES MEDICAS.

Cari Borrás, D. Sc.
Asesora Regional de Radioprotección
Organización Panamericana de la Salud
Washington, D.C. USA

CURSO BASICO SOBRE RADIACION PARA COORDINADORES DE DESASTRES

ACCIDENTES MORTALES CON UNIDADES DE RADIOTERAPIA

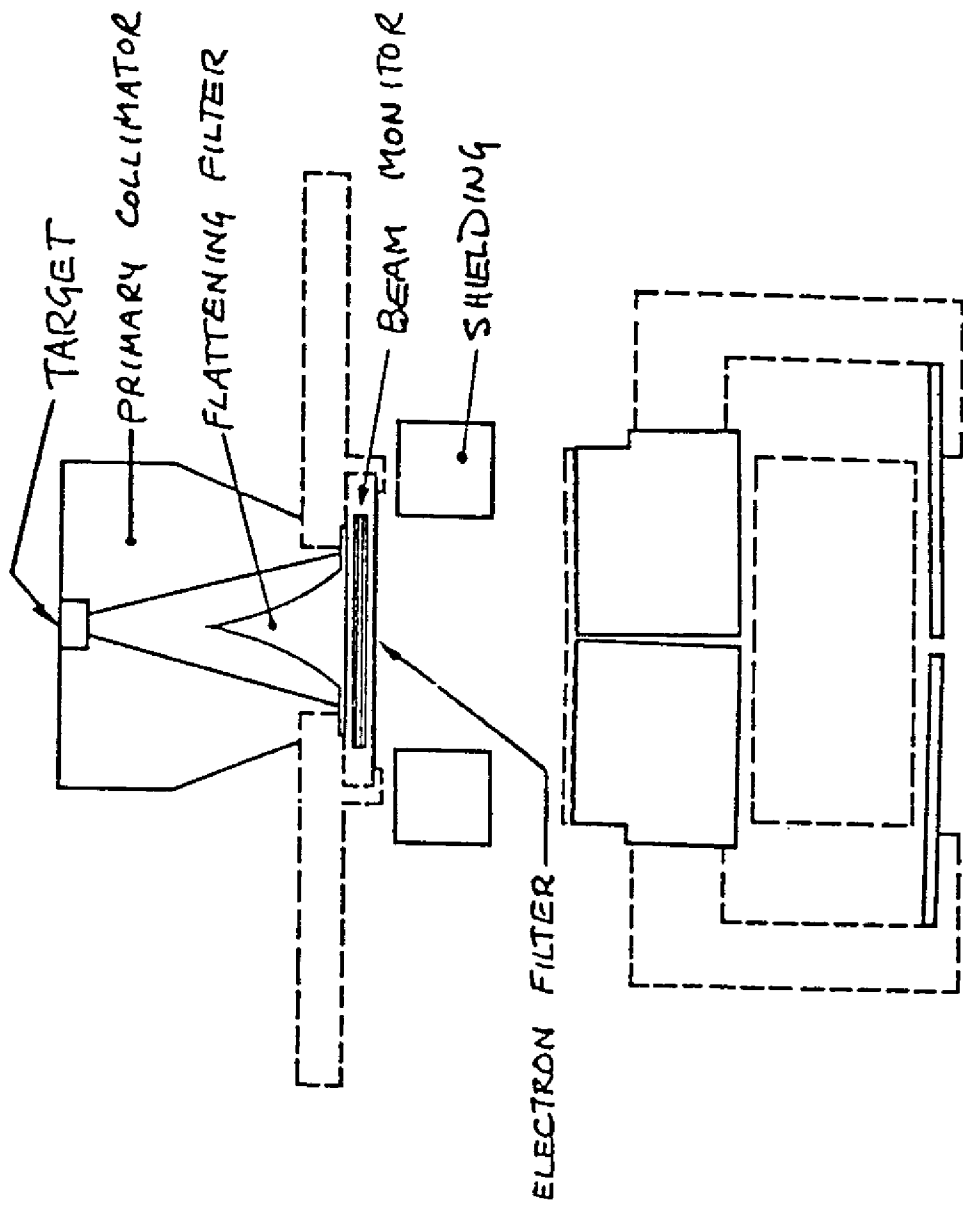
Photon Mode Therapy Head Configuration

EL RESULTADO DE ESA OPERACION FUE QUE LOS PACIENTES SE IRRADIARON CON UN HAZ FIJO DE ELECTRONES DE UN DIAMETRO DE 5.6 CM CON LA CORRIENTE CORRESPONDIENTE PARA PRODUCIR UN HAZ DE FOTONES EN VEZ DE ELECTRONES, UNAS 1,000 VECES MAYOR. NI EL BLANCO NI EL FILTRO APLANADOR INTERCEPTARON EL HAZ; NI TAMPOCO EL HAZ SIGUIO NINGUN BARRIDO. EL MICROINTERRUPTOR DE LA CAMARA DE IONIZACION INTERRUMPIO EL TRATAMIENTO DESPUES DE 100 PULSOS.
