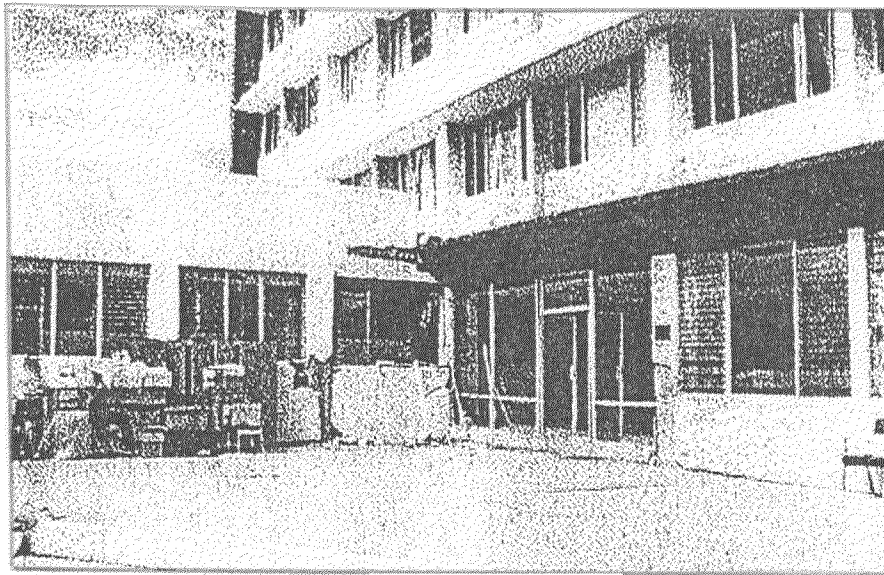
Foto 10. Entrada principal, levantamiento de aceras y exteriores (Hosp. Miguel Alcívar)

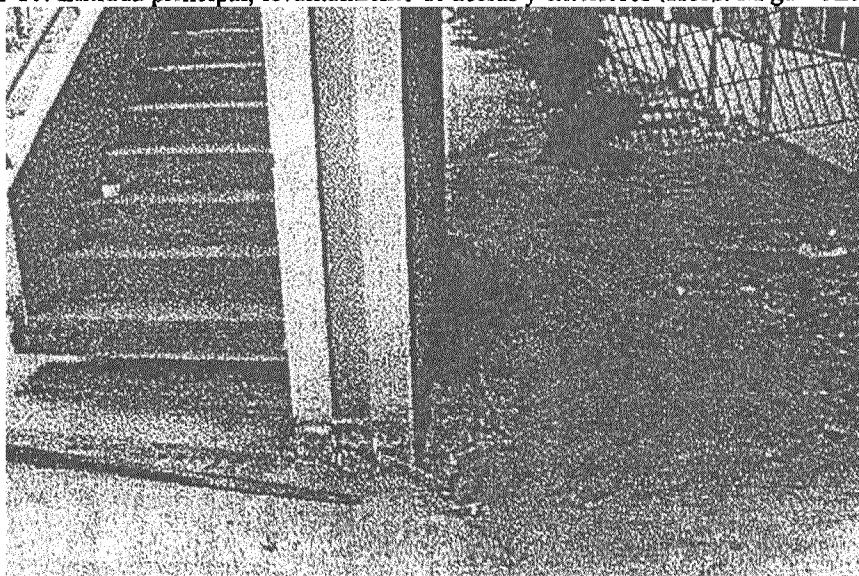
Foto 11. Alteración del piso en bloque de escaleras (Hosp. Miguel Alcívar)

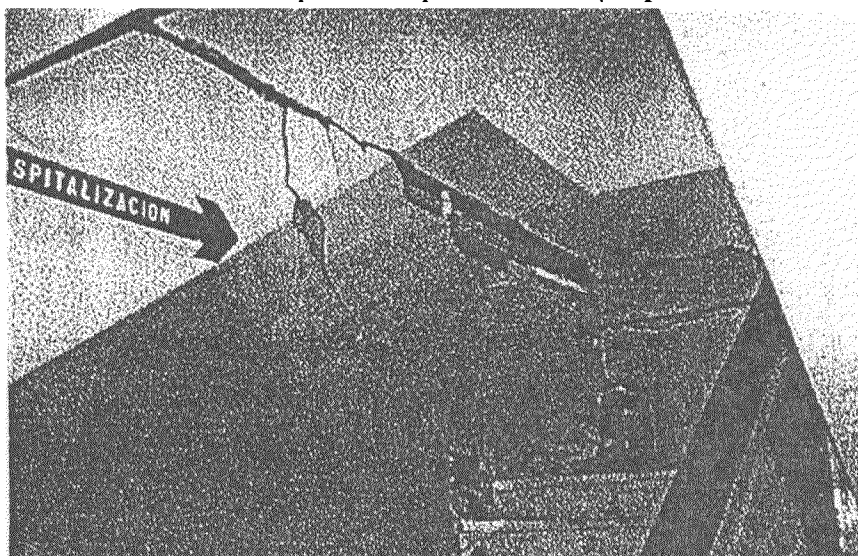
Foto 12. Daños en paredes de escaleras (Hosp. Miguel Alcívar)
