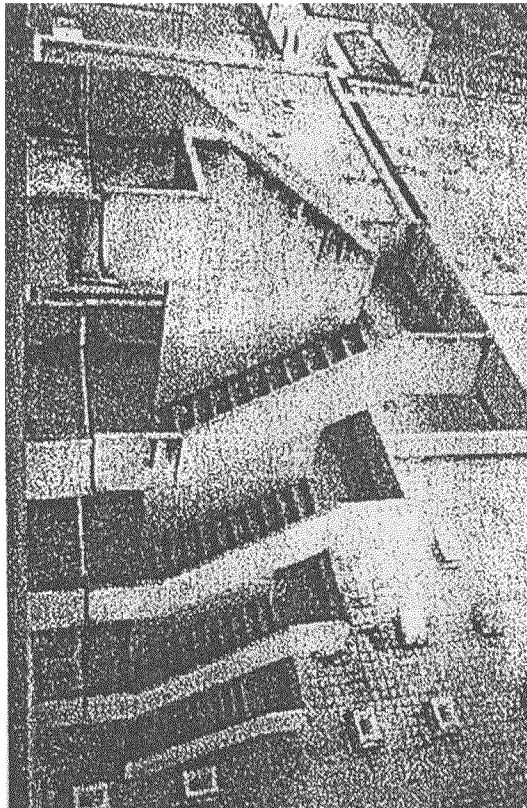
Foto 21. Separación excesiva del bloque de escaleras (Hosp. Dávila Córdoba)
