# **EVALUACION DE LA VULNERABILIDAD SISMICA DE LOS HOSPITALES**

En este capítulo se resumen los resultados obtenidos de la evaluación preliminar de la vulnerabilidad sísmica del Hospital Regional de Temuco y del Hospital Base de Puerto Montt.

#### **6.2 HOSPITAL REGIONAL DE TEMUCO**

## 6.3 HOSPITAL BASE DE PUERTO MONTT

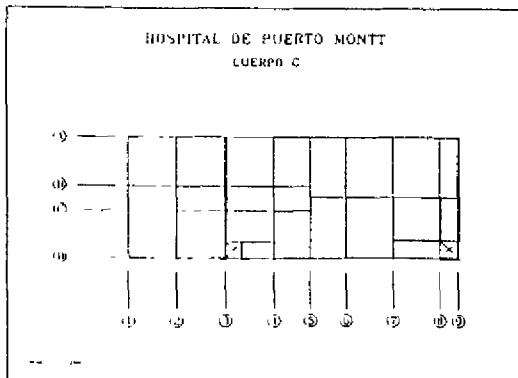
- Cuerpo : C
- Año de Construcción : 1968
- Número de Pisos : 1
- Tipo de Suelo : II
- Intensidad máxima esperada: VII a VIII
- Sistema estructural: Muros de Hormigón Armado
- Tipo de Fundación : Zapatas corridas
- Calidad de materiales:
  - Hormigón :  $f_c = 172 \text{ Kg/cm}^2$
  - Albañilería :  $\gamma_o = 3 \text{ Kg/cm}^2$
  - Acero de refuerzo : A44-28H
- Estado de Mantenimiento
  - ( ) Bueno
  - ( X ) Regular
  - ( ) Malo
- Vulnerabilidad no estructural:
  - Arquitectura : Media-Alta
  - Líneas Vitales : Media
  - Equipamiento : Alta
  - Contenido : Alta

- Area de Planta
  - Variación de áreas :
  - Situación :
- Resistencia
  - Variación de resistencia :
  - Situación :
- Rigidez estructural
  - Variación de rigidez :
  - Situación :
- Excentricidad
  - Excentricidad ( $e/L_x$ ) : 0,05
  - Situación : Buena
- Distribución de Peso
  - Variación de peso :
  - Situación :
- Resumen de Índices  $S_D : 1,2$  y  $T : 1,0$   
 $f_c=172 \text{ kg/cm}^2$  tablas 5.146 y 5.149

Longitudinal	Transversal
$I_m: 95,91$	$I_m: 68,67$
$I_1: 14,74$	$I_1: 14,09$
$I_2: 5,26$	$I_2: 7,03$
$I_3: 1,06$	$I_3: 0,73$
$I_{max}: -$	$I_{max}: -$
- Planta Tipo del Cuerpo:

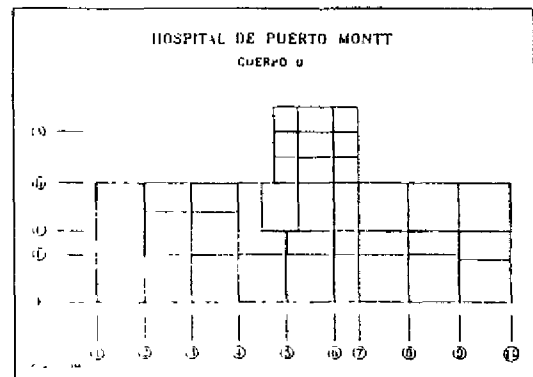
- Cuerpo : D
- Año de Construcción : 1968
- Número de Pisos : 1
- Tipo de Suelo : II
- Intensidad máxima esperada: VII a VIII
- Sistema estructural: Muros de Hormigón Armado
- Tipo de Fundación : Zapatas corridas
- Calidad de materiales:
  - Hormigón :  $f_c = 172 \text{ Kg/cm}^2$
  - Albañilería :  $\gamma_o = 3 \text{ Kg/cm}^2$
  - Acero de refuerzo : A44-28H
- Estado de Mantenimiento
  - ( X ) Bueno
  - ( ) Regular
  - ( ) Malo
- Vulnerabilidad no estructural:
  - Arquitectura : Media
  - Líneas Vitales : Media
  - Equipamiento : Alta
  - Contenido : Alta

- Area de Planta
  - Variación de áreas :
  - Situación :
- Resistencia
  - Variación de resistencia :
  - Situación :
- Rigidez estructural
  - Variación de rigidez :
  - Situación :
- Excentricidad
  - Excentricidad ( $e/L_x$ ) : 0,08
  - Situación : Buena
- Distribución de Peso
  - Variación de peso :
  - Situación :
- Resumen de Índices  $S_D : 0,90$  y  $T : 1,0$   
 $f_c=172 \text{ kg/cm}^2$  tablas 5.146 y 5.149

Longitudinal	Transversal
$I_m: 72,97$	$I_m: 72,47$
$I_1: 7,92$	$I_1: 4,41$
$I_2: 7,06$	$I_2: 7,43$
$I_3: 0,69$	$I_3: 0,82$
$I_{max}: -$	$I_{max}: -$
- Planta Tipo del Cuerpo:

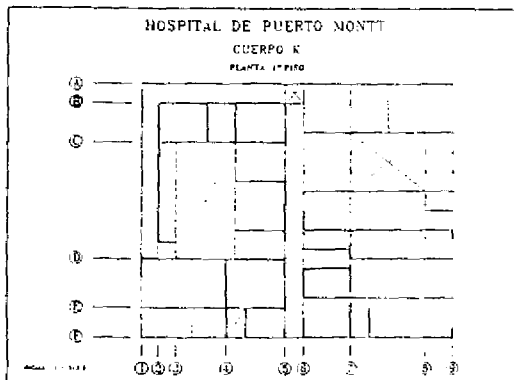
- Cuerpo : K
- Año de Construcción : 1968
- Número de Pisos : 1
- Tipo de Suelo : II
- Intensidad máxima esperada: VII a VIII
- Sistema estructural: Muros de Hormigón Armado
- Tipo de Fundación : Zapatas corridas
- Calidad de materiales:
  - Hormigón :  $f'_c = 172 \text{ Kgf/cm}^2$
  - Albañilería :  $v_o = 3 \text{ Kgf/cm}^2$
  - Acero de refuerzo : A44-28H
- Estado de Mantenimiento
  - Bueno
  - Regular
  - Malo
- Vulnerabilidad no estructural:
  - Arquitectura : Media
  - Líneas Vitales : Media
  - Equipamiento : Media-Alta
  - Contenido : Alta

- Area de Planta
  - Variación de áreas :
  - Situación :
- Resistencia
  - Variación de resistencia :
  - Situación :
- Rigidez estructural
  - Variación de rigidez :
  - Situación :
- Excentricidad
  - Excentricidad ( $e/L$ ) : 0,02
  - Situación : Buena
- Distribución de Peso
  - Variación de peso :
  - Situación :
- Resumen de Índices  $S_0 : 0,93$  y  $T : 1,0$   
 $f'_c = 172 \text{ kg/cm}^2$  tablas 5.146 y 5.149

Longitudinal	Transversal
$I_m : 86,75$	$I_m : 92,34$
$I_c : 14,94$	$I_c : 17,49$
$I_i : 6,06$	$I_i : 5,61$
$I_r : 0,80$	$I_r : 0,84$
$I_{mm} :$	$I_{mm} :$
- Planta Tipo del Cuerpo:

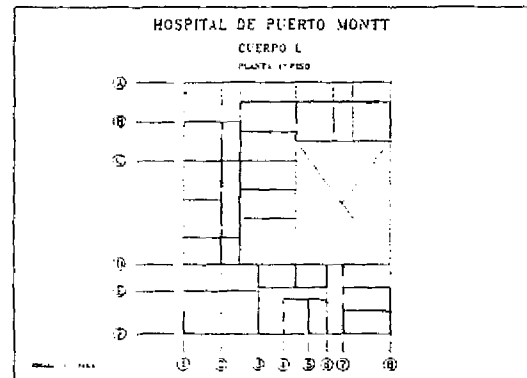
- Cuerpo : L
- Año de Construcción : 1968
- Número de Pisos : 1
- Tipo de Suelo : II
- Intensidad máxima esperada: VII a VIII
- Sistema estructural: Muros de Hormigón Armado y Muros de Albañilería
- Tipo de Fundación: Zapatas corridas
- Calidad de materiales:
  - Hormigón :  $f'_c = 172 \text{ Kgf/cm}^2$
  - Albañilería :  $v_o = 3 \text{ Kgf/cm}^2$
  - Acero de refuerzo : A44-28H
- Estado de Mantenimiento
  - Bueno
  - Regular
  - Malo
- Vulnerabilidad no estructural:
  - Arquitectura : Media
  - Líneas Vitales : Media
  - Equipamiento : Alta
  - Contenido : Alta

- Area de Planta
  - Variación de áreas :
  - Situación :
- Resistencia
  - Variación de resistencia :
  - Situación :
- Rigidez estructural
  - Variación de rigidez :
  - Situación :
- Excentricidad
  - Excentricidad ( $e/L$ ) : 0,12
  - Situación : Regular
- Distribución de Peso
  - Variación de peso :
  - Situación :
- Resumen de Índices  $S_0 : 0,95$  y  $T : 1,0$   
 $f'_c = 172 \text{ kg/cm}^2$  tablas 5.146, 5.149 y 5.152

Longitudinal	Transversal
$I_m :$	$I_m :$
$I_c :$	$I_c :$
$I_i :$	$I_i :$
$I_r : 0,65$	$I_r : 0,53$
$I_{mm} : 0,0367$	$I_{mm} : 0,0327$
- Planta Tipo del Cuerpo:

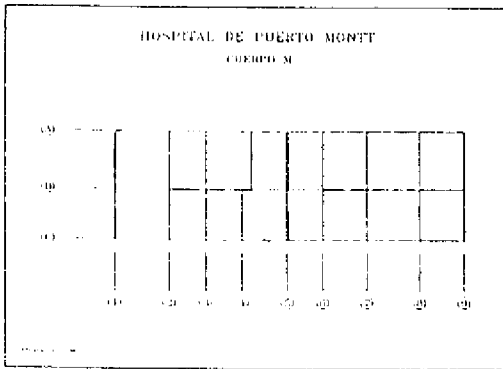
a. CARACTERISTICAS ESTRUCTURALES	a. CARACTERISTICAS ESTRUCTURALES
- Cuerpo : M	- Cuerpo:
- Año de Construcción : 1968	- Año de Construcción:
- Número de Pisos : 1	- Número de Pisos:

- Tipo de Suelo : II	- Tipo de Suelo:
- Intensidad máxima esperada: VII a VIII	- Intensidad máxima esperada:
- Sistema estructural: Muros de Hormigón Armado	- Sistema estructural:

- Distribución de Peso	- Distribución de Peso
Variación de peso :	Variación de peso :
Situación :	Situación :
- Resumen de Índices $S_D : 1,0$ y $T : 1,0$	- Resumen de Índices $S_D : $ y $T :$
$f_c=172 \text{ kg/cm}^2$ tablas 5.146 y 5.149	Longitudinal                      Transversal
Longitudinal                      Transversal	$I_m:$ $I_m:$
$I_m:$ 74,15 $I_m:$ 106,58	$I_c:$ $I_c:$
$I_c:$ 10,71 $I_c:$ 9,45	$I_1:$ $I_1:$
$I_1:$ 7,40 $I_1:$ 5,41	$I_2:$ $I_2:$
$I_2:$ 0,72 $I_2:$ 1,80	$I_{min}:$ $I_{min}:$
$I_{min}:$ $I_{min}:$	- Planta Tipo del Cuerpo:
