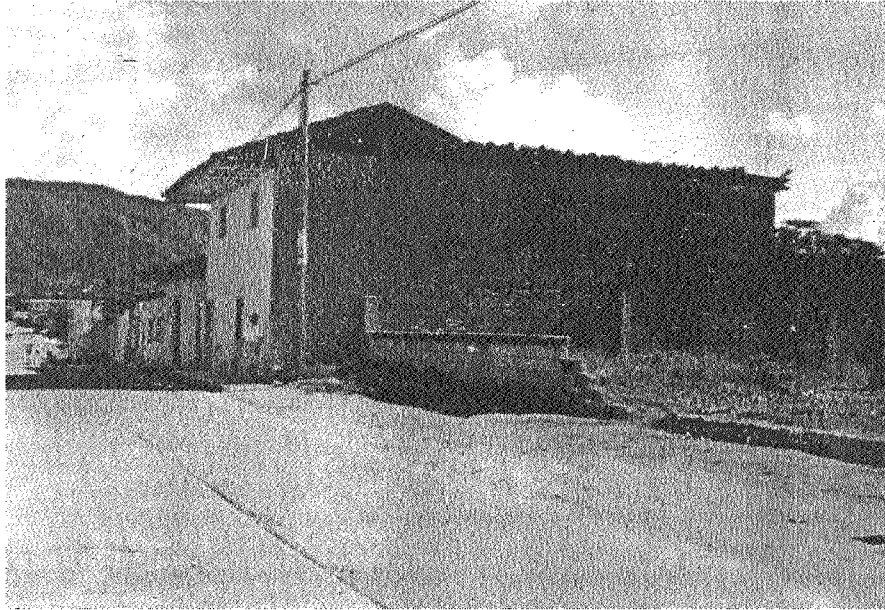
Foto 28

Moyobamba (antes del sismo. Abril 1990)
Vivienda de tapial de 2 pisos, con múltiples agrietamientos en su pared lateral.

*Moyobamba (Before the quake, April 1990)
Tapial house with cracks in its lateral wall.*
