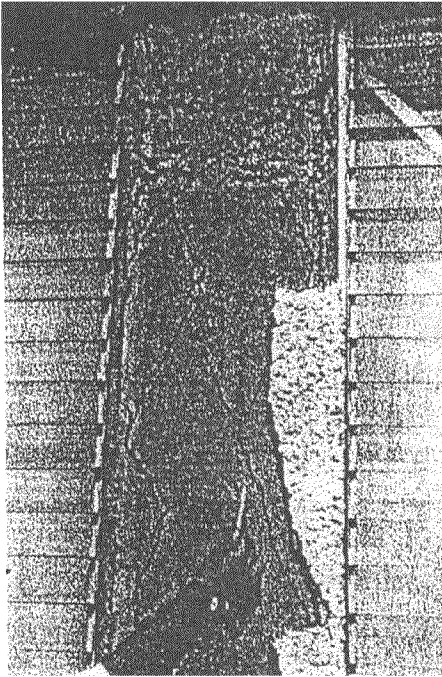
Foto 4. Agrietamiento en una de las columnas Perimetrales (Hosp Miguel Alcívar)

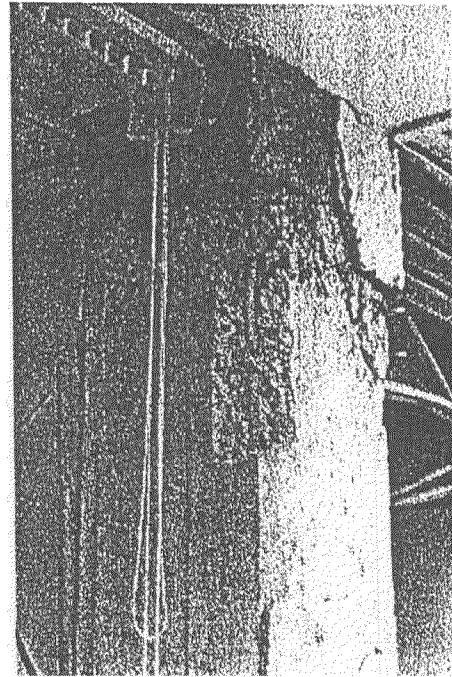
Foto 5. Desconchamiento en otra columna perimetral (Hosp. Miguel Alcívar)

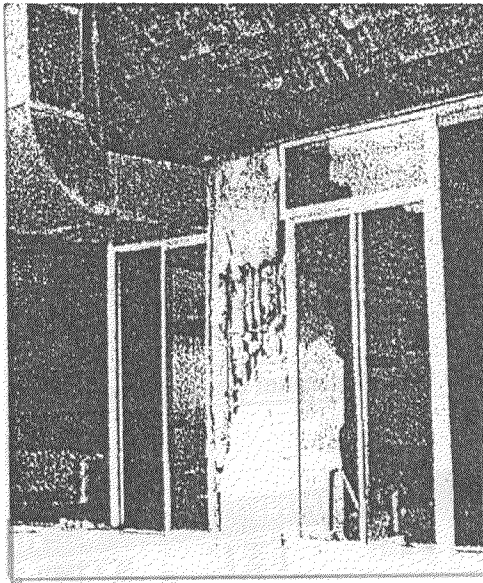
Foto 6. Columna perimetral fallada (Hosp. Miguel Alcívar)
